Désignation : Kit pédagogique de radiographie

Model : Kit pédagogique de radiographie CND

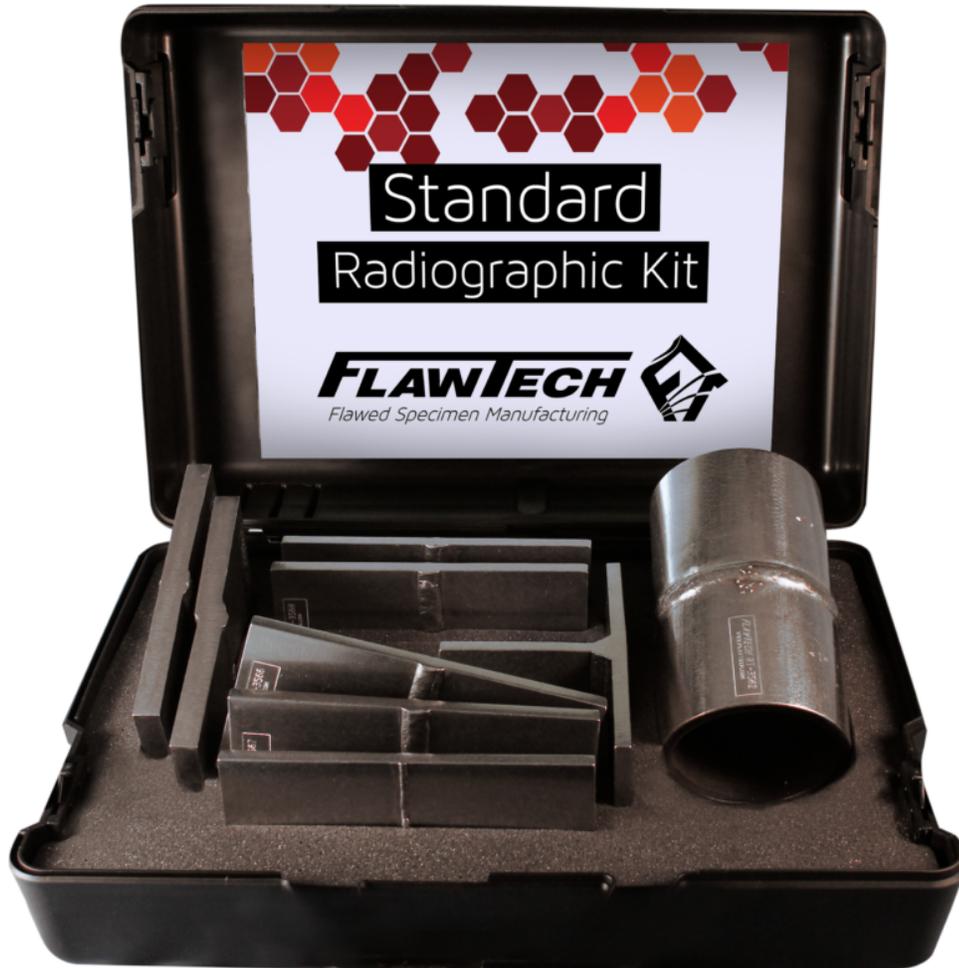
Le kit radiographique contient :

10 spécimens : 8 plaques, 1 tuyau et 1 té

Chaque spécimen contient 2 « VRAIS DÉFAUTS » placés au hasard

Un film radiographique réel est fourni pour chaque échantillon. Les spécimens sont emballés dans 2 étuis de transport gratuits, complets avec un ensemble de documents avec « Flaw Truth » documenté par des dessins CAO avec une tolérance standard de (+/-) 0,150" (4 mm).

Nombre de discontinuité
<i>20 discontinuités totales</i>
Matériel
<i>Acier au carbone</i>
Spécifications du kit
<i>10 échantillons</i>
(5) Plaques : 9,5 T x 101 x 202 mm
(3) Plaques : 15,87 T x 101 x 202 mm
(1) Té : 9,5 T x 101 x 202 x 101 mm
(1) Tuyau : 101 mm Sch80 (mur de 8,55mm)
Défauts
<i>2 par spécimen, pour un total de 20</i>
L'ensemble de documentation comprend
<i>Un certificat de conformité, des dessins CAO, un film RT et des feuilles de test</i>
Mallette de transport
<i>150 x 400 x 500 mm</i>
