Désignation : Kit pédagogique ultrasons

Model : Kit pédagogique ultrasons CND

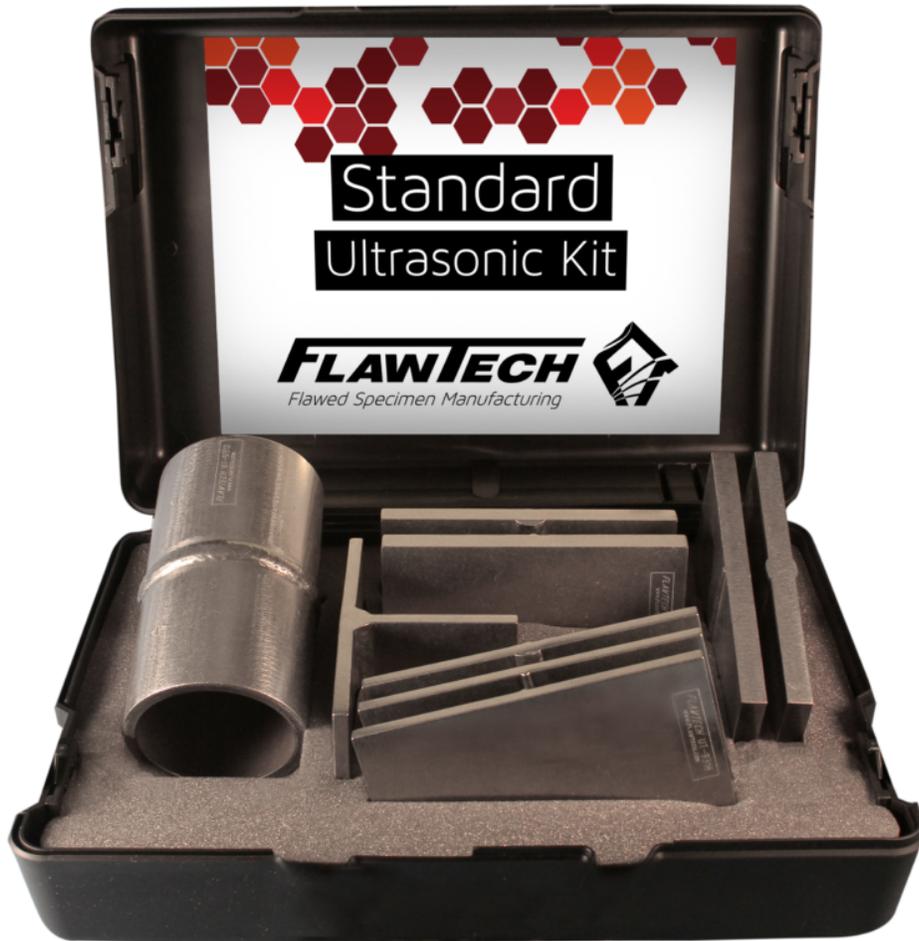
Le kit ultrasons contient :

10 spécimens : 8 plaques, 1 tuyau et 1 T

Chaque spécimen contient 2 « VRAIS DÉFAUTS » placés au hasard

Nombre de discontinuité
<i>20 discontinuités totales</i>
Matériel
<i>Acier au carbone</i>
Spécifications du kit
<i>10 échantillons</i>
(4) plaques : 9,5 T x 101 x 203 mm
(4) Plaques : 15,80 T x 101 x 203 mm
(1) Té : 9,5 T x 101 x 203 mm x 101 mm
(1) Tuyau : 101 mm Sch80 (mur de 8,5mm T)
Défauts
<i>2 par spécimen, pour un total de 20</i>
L'ensemble de documentation comprend
<i>Un certificat de conformité, des dessins CAO et des feuilles de test</i>
Mallette de transport
<i>2 mallettes de 150 x 400 x 500 mm chacune</i>
